## JUSTIFICATIVA TÉCNICA - ADIÇÕES E SUPRESSÕES DE SERVIÇOS

### Obra de reforma da Câmara Municipal de Piquete/SP

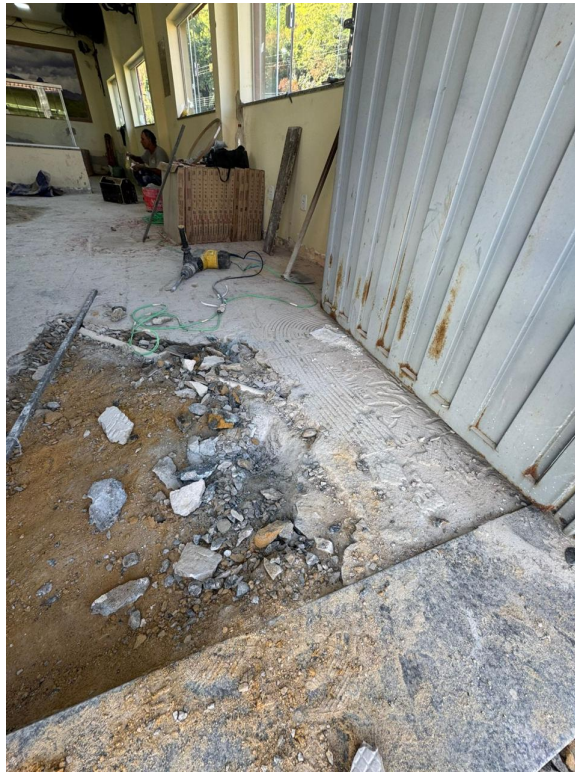
*Data: 03/07/2026 — Local: Câmara Municipal de Piquete*

Dessa forma, a solução adotada representa uma adaptação técnica definida em campo diante de uma condição construtiva não identificada inicialmente. Eventual implantação futura de rampa na entrada principal deverá ser precedida de avaliação estrutural e projeto específico que comprove sua viabilidade e segurança.
